NOMBRE E IDENTIFICACION DEL CONJUNTO.		
ID. CONJUNTO: 465	NOMBRE DEL CONJUNTO: FASSER DE VUIT PEUS	CATEGORIA: BIENES DE INTERÉS PAISAJÍSTICO - AMBIENTAL
No. Catalogo PGOU

ESPECIE	Phoenix canariensis
NOM POPULAR	Fasser Palmera canaria

SITUACIÓ			
ZONA	FINCA	TELEFON	
Son Caliu	Hotel Son Caliu	971680162

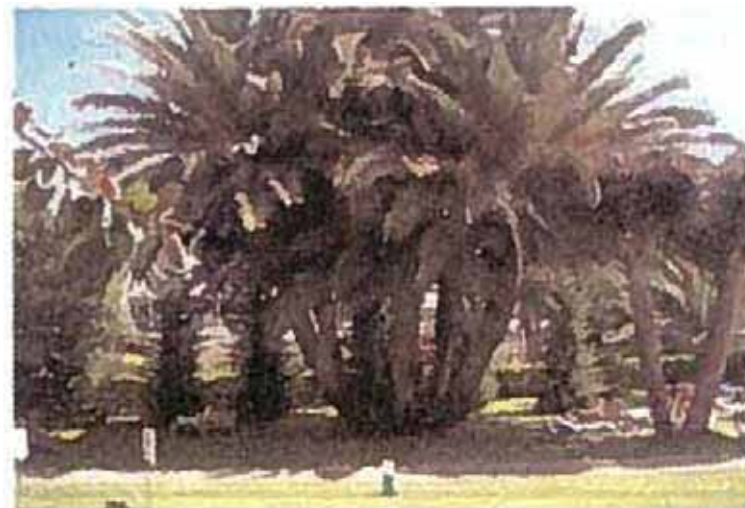
Lleugerament aixamplades amb arrels adverticies vistes en el punt d'unió.
Quatre punts de llum clavats a la base.

Els vult han estat repelats per poda i resta la base de les fulles en les parts superiors de cada estipit
excesivament banyat per aspersors de la gespa

El grup forma una sola capçada quasi impenetràble, es decten organs florals masculins en algunos peus
S'ha de confirma presència de dàtils en la reste de peus

ALT. ESTRUCTURALS Batxes

FITOPATOLOGIA Problemes de llum a les capçades mes baixes, etiologia

En el jardí de l'hotel a uns 50 m de la mar, en zonda de gespa.
Zona compactada epr reg i ús clients

Senyalització, delimitació de la gespa sota la capçada, reorientació dels aspersors, col·locació de planxa que separi la grama del rolo interior de la capçada que ha d'estar cobert de 'mulch', que pot ser de les restes de la mateixa palmera després de ser podada (sols fulles velles), i repètas el tros que falta a cada estipit, formant capitell.
