1. Nombre e identificación del conjunto

Id Conjunto	Nombre del conjunto	Categoría/Subcategoría
010	Puig des Senyor	Arqueológico
Nº Catálogo PGOU	Nº Carta Arqueológica	Uso actual
010	13/10	Abandonado
Unidades asociadas al conjunto	Elementos asociados a la unidad	
10.Estructura Puig des Senyor		
Fecha de la catalogación	Fecha última revisión	Equipo responsable
	06/2008	D. Alberó; M. Calvo; M. Calderón

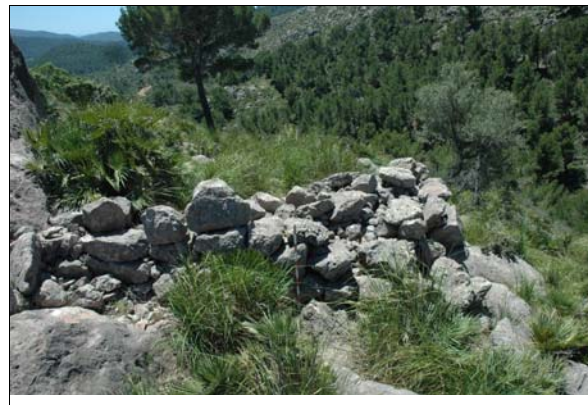
Descripción: Foto de la vertiente norte de la estructura.

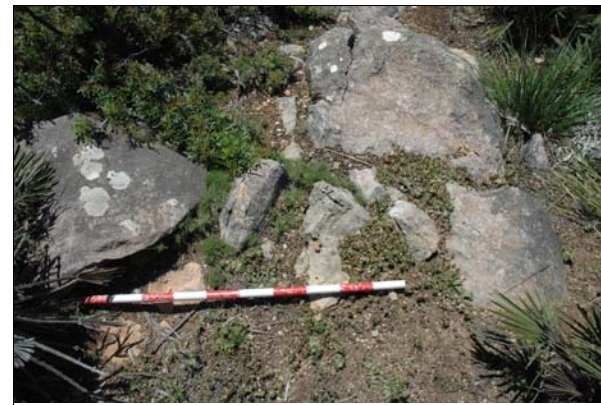
Descripción: Restos de bloques en el sector suroeste.

Se trata de una estructura de planta trapezoidal ubicada en la cima de una montaña de 280 m., bien delimitada por la presencia de un camino y un torrente. La estructura, que se adapta a la cumbre de la montaña, se encuentra muy degradada y ha perdido completamente el muro en su sector suroeste, donde presuntamente se ubicaba el acceso. En este sector los desprendimientos de bloques ladera abajo han afectado enormemente la interpretación del conjunto.

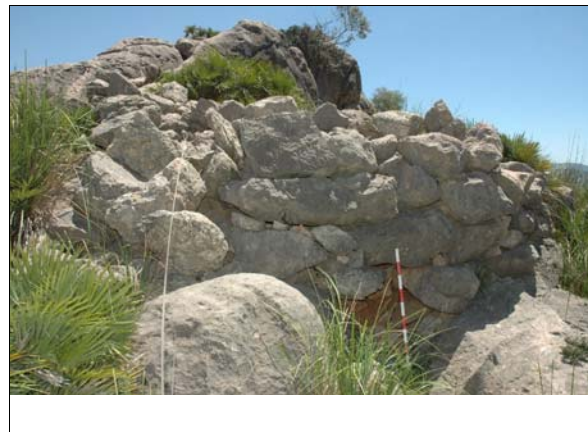
Descripción: Vista de la estructura desde su vertiente oeste.

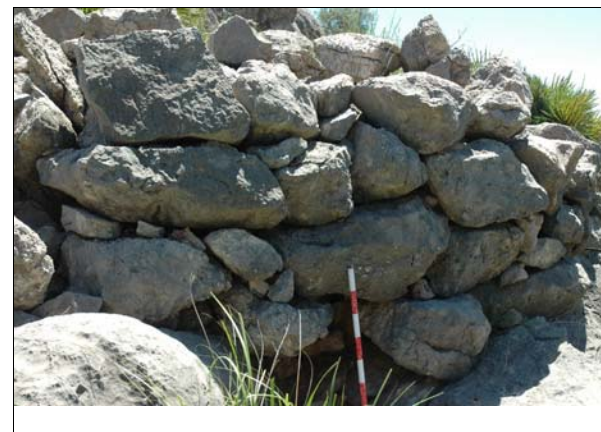
Descripción: Detalle del muro oeste.

Los muros se adosan a la roca natural, que recortada a mano, aflora en la cima y es utilizada como pared este. Estos afloramientos son aprovechados para adosar los muros ciclópeos. Los bloques tienen unas dimensiones medias de 0.83 x 0.6 x 0.3 m. Sólo se conservan dos muros, el oeste que presenta una longitud de 7.4 m y una altura máxima de 1.8 m. El muro norte mide 5.5 m. y tiene una altura de 1.35 m. La cámara está muy desconfigurada y repleta de derrubios. La incidencia eólica y solar del yacimiento se produce esencialmente por el sur.
