1. Nombre e identificación del conjunto

Id Conjunto 025	Nombre del conjunto Cueva de Cala Salomó	Categoría/Subcategoría Arqueológico
Nº Catálogo PGOU 025	Nº Carta Arqueológica	Uso actual Abandonado
Unidades asociadas al conjunto 25 cueva		Elementos asociados a la unidad
Fecha de la catalogación	Fecha última revisión 06/2008	Equipo responsable D. Albero; M. Calvo; M. Calderon

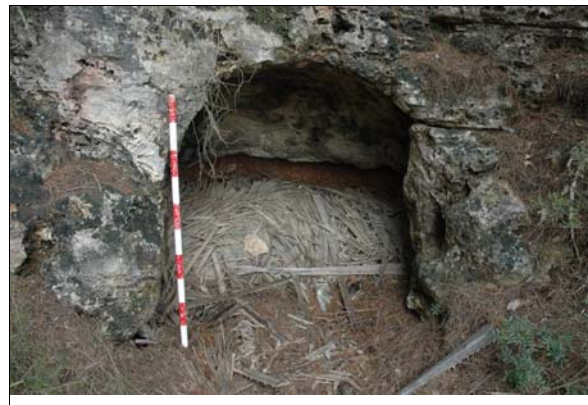
Descripción: Vista de la puerta de acceso a la covacha.

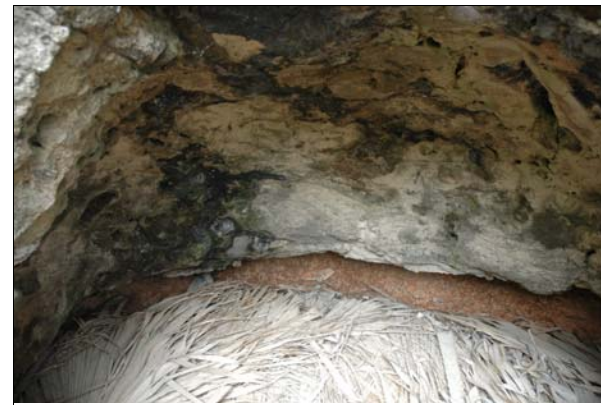
Descripción: Interior de la covacha llena de restos vegetales.

Limpieza vegetal
Excavación
