1. Nombre e identificación del conjunto

Id Conjunto	Nombre del conjunto	Categoría/Subcategoría
031	Puig des Moros de Llevant	Arqueológico
Nº Catálogo PGOU	Nº Carta Arqueológica	Uso actual
031	13/31	Abandonado
Unidades asociadas al	Elementos asociados a la unidad	
31.1 estructura de planta circular. 31.2 muro perimetral.		
Fecha de la catalogación	Fecha última revisión	Equipo responsable
	02/2008	D. Alberó; M. Calvo

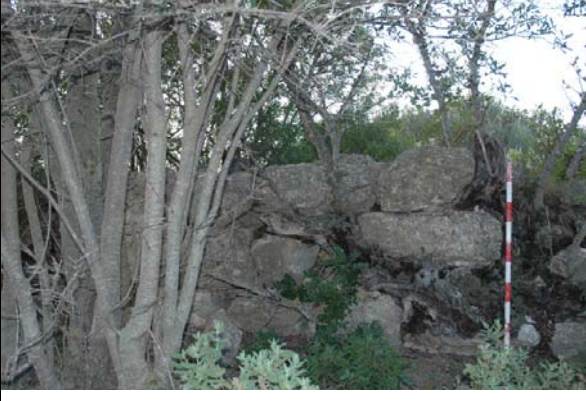
Descripción: Vista del muro perimetral de aterrazamiento.

Se trata de un muro perimetral ciclópeo de planta elíptica de 21 m. de diámetro y 1.1 m. de alto en su vertiente norte ya que sólo se conservan 3 hileras como máximo. Este muro rodea la cumbre de la montaña anivelando el terreno donde se ubica la otra unidad. El aparejo de los muros es de tipo ciclópeo con bloques de piedra grande.

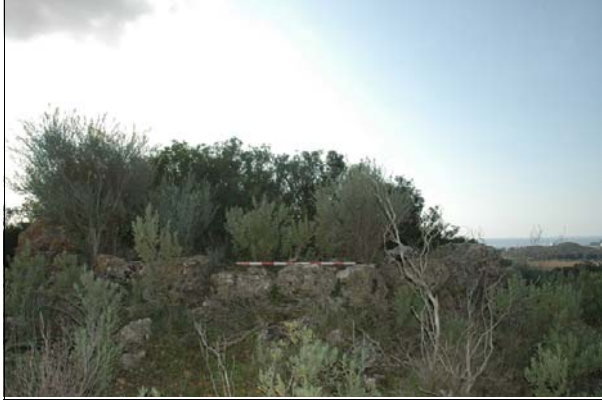
Descripción: Estructura circular de la cumbre.

Nombre de la unidad	31.2 Turriforme circular (posible talayot)
Se trata de una estructura de planta circular de 7.3 m. de diámetro construida con aparejo ciclópeo y una altura máxima de 1 m. Presenta 2 hileras de piedras. Las dimensiones medias de los bloques son 0.80 x 0.85 x 0.75 m. Los muros tienen 1.5 m. de anchura. La puerta de acceso a la estructura, de 0.8 m. de anchura, se halla orientada al oeste, zona de escasa incidencia solar, comunicando los accesos de los dos yacimientos de Puig des Moros. De acceso de la estructura sólo se conservan las jambas. El interior de la estructura está totalmente colmatada por tierra y piedras y parcialmente oculta por la vegetación. Según Guerrero (1982) se realizaron expoliaciones en la entrada antes de los años 80 del siglo XX.

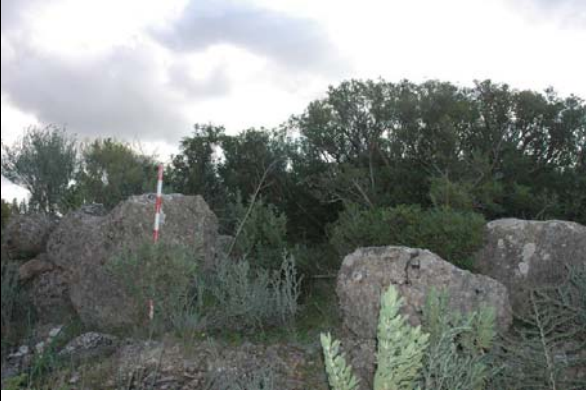
Descripción: Vista del acceso a la estructura, puerta muy degradada por expolios.

- Limpieza vegetal.
- Excavación.
- Consolidación

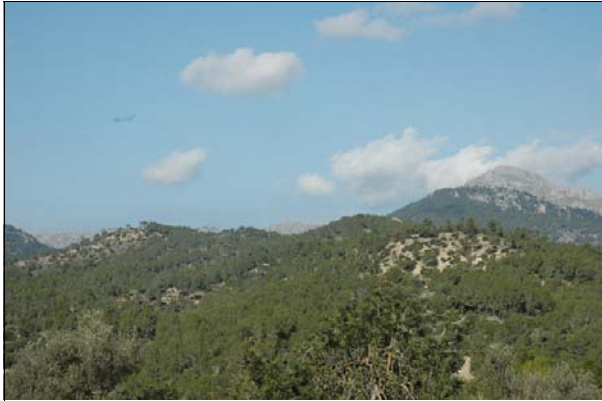
Descripción: vista general del yacimiento (al lado Nº 30).
