1. Nombre e identificación del conjunto

| Id Conjunto 033 | Nombre del conjunto Navetiforme Alemany | Categoría/Subcategoría Arqueológico |

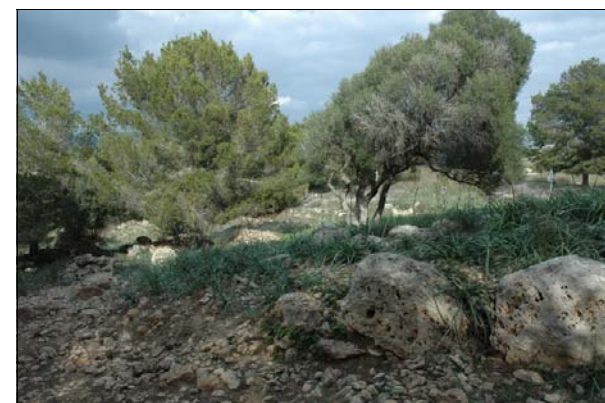
Descripción: Vista de la zona degradada del ábside.

- Pendiente y erosión: riesgo de completa degradación del ábside y muros adyacentes.
- vegetación: disminución de visibilidad y desmantelamiento de estructuras.
- Riesgo de destrucción por movimientos de tierra en la parte opuesta de la carretera.
- Riesgo de deterioro por la carretera adyacente y el tráfico

- Limpieza vegetal.
- Consolidación.
