1. Nombre e identificación del conjunto

Id Conjunto	Nombre del conjunto	Categoría/Subcategoría
038	Illa de Sa Porrassa	Arqueológico
Nº Catálogo PGOU	Nº Carta Arqueológica	Uso actual
038	13/38	Abandonado
Unidades asociadas al conjunto	Elementos asociados a la unidad	
38 Islote		
Fecha de la catalogación	Fecha última revisión	Equipo responsable
	06/2008	D. Albergo; M. Calvo, M. Calderón

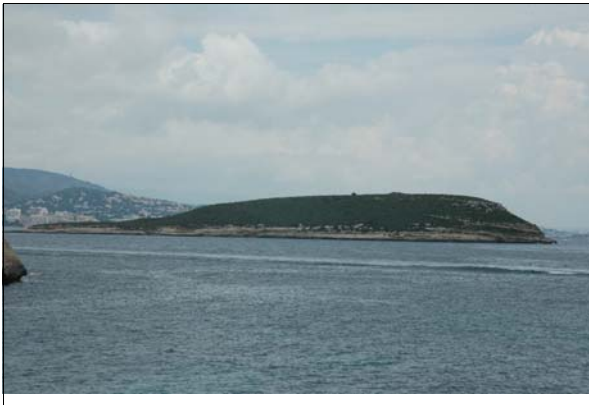
Descripción: Vista general del islote.

El presente yacimiento es imposible de localizar en la actualidad, su cercanía a la playa de Magalluf y la facilidad de acceso han originado su destrucción. El lugar se encuentra relleno de escombros, al parecer de una torre de defensa también destruida. Los restos están apisonados y compactados debido al tránsito de personas por la zona. Existen noticias de restos arqueológicos que ya no se pueden identificar. En anteriores prospecciones se localizaron restos de ánforas estriadas. Tal vez los restos se sitúen bajo construcciones más modernas.

Limpieza
Excavación
Consolidación
