1. Nombre e identificación del conjunto

Id Conjunto	Nombre del conjunto	Categoría/Subcategoría
064	Ses Penyes Rojas	Arqueológico
Nº Catálogo PGOU	Nº Carta Arqueológica	Uso actual
064	13/64	Abandonado
Unidades asociadas al	Elementos asociados a la unidad	
64.1 restos de estructuras sin delimitación de planta 64.2 restos de estructuras sin delimitación de planta 64.3 restos de estructuras sin delimitación de planta		
Fecha de la catalogación	Fecha última revisión	Equipo responsable
	03/2008	D. Albero, M. Calvo

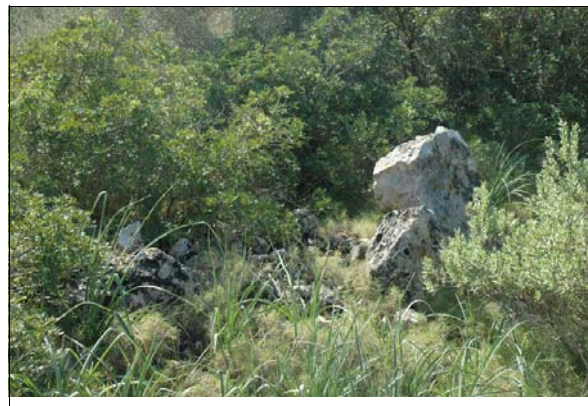
Descripción: Muro y niveles de derrumbe. Unidad 64.1

En la parte situada más al NO se encuentra una estructura muraria con una longitud de 7.2 m. y una altura de 1.07 m. Está rodeado de acumulaciones de piedra pero la disposición de algunas de ellas sugiere que este pudo tener un grosor de 2 m. La planta es de tendencia circular.

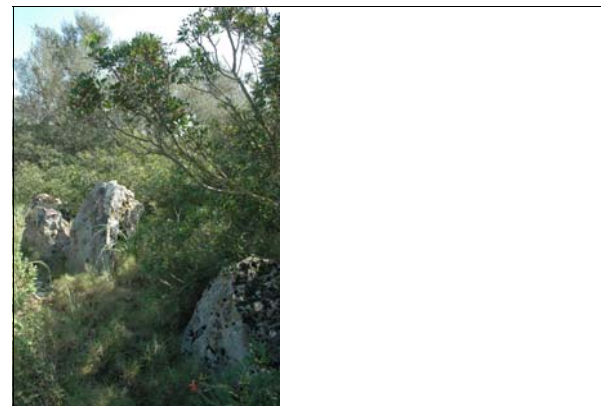
Descripción: Vista del muro de mayor altura ubicado al NO del yacimiento. Unidad 64.

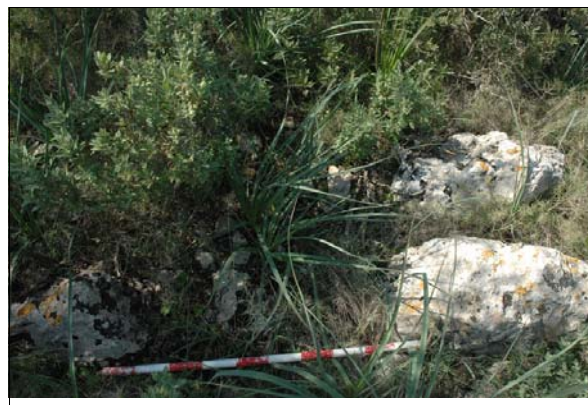
Descripción: Paramento de uno de los muros con escasa altura. Unidad 64.2

Atravesando el derrumbe asociado a la unidad 64.1 se accede a otro muro de 8.3 m. de longitud también rodeado de derrumbes y un poco más al SE otro más de 4 m. La altura máxima de estos muros es de 0.8 m. y al no observarse con claridad el doble paramento no ha podido precisarse su grosor ni la planta de estas estructuras

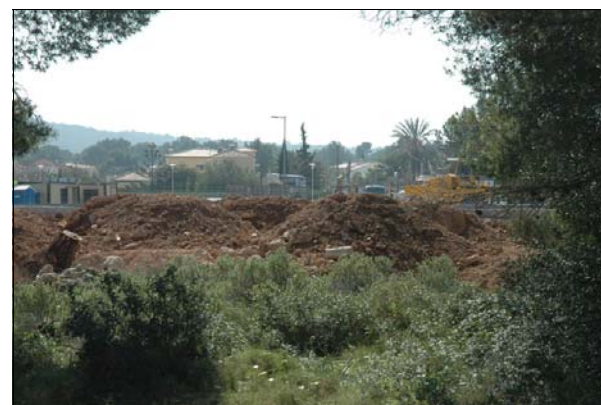
Descripción: Movimientos de tierra en el entorno del yacimiento

-Vegetales: desestabilización y disminución de la visibilidad de las estructuras.
 -Antrópicos: Utilización de la zona como escombrera y construcción.

- Limpieza de escombros y vegetal.
- Protección física.
- Excavación.
- Consolidación.
