1. Nombre e identificación del conjunto

Id Conjunto	Nombre del conjunto	Categoría/Subcategoría
04	Cala Figuera	Arqueológico
Nº Catálogo PGOU	Nº Carta Arqueológica	Uso actual
004	13/4	Abandonado
Unidades asociadas al conjunto		Elementos asociados a la unidad
4.1 Cueva 4.2 Canteras 4.3 Escalera		
Fecha de la catalogación	Fecha última revisión	Equipo responsable
	06/2008	D. Albero, M. Calvo, M. Calderón

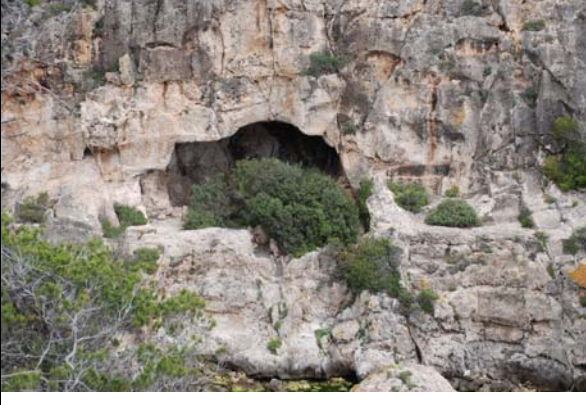
Descripción: Foto general de la cueva.

Se trata de una cueva de planta irregular de más de 2 m. de altura, 3.8 m. de profundidad y 9.2 m. de anchura de boca. Parte del abrigo se muestra recortado fruto de la extracción de bloques de arenisca de su interior. Este hecho permite asociar esta covacha con la cantera a la que se adosa. Su ocupación debe por tanto limitarse a épocas recientes, esencialmente es contemporánea. La boca de la cueva se muestra cerrada por dos tramos de muro rústico doble de 0.85 m. de grosor. Está construido con la técnica de piedra en sec con bloque de arenisca con la junta poco ciosa. La piedra mediana o pequeña poco trabajada está colocada de cara y plana. El muro norte se adosa a la roca de la cueva y mide 1.05 m. de longitud con una sola hilada y una altura de 0.25 m. Entre este muro y el segundo queda un acceso de 2.2 m. de ancho. La boca de la cueva se cierra pues con otro muro de 4.5 m. de longitud y 1.3 m. de altura al que se ha adosado en la cara interna una plataforma de piedra de planta rectangular de 3.9 x 1.4 m. La altura de esta plataforma es de 0.65 m. y se construyó con la técnica descrita antes, desconocemos su función. Probablemente la cueva se utilizó como lugar de refugio y vivienda para las personas dedicadas a la extracción, gestión y transporte de los bloques de arenisca extraídos en la cantera. El grado de conservación es medio entre 50 y 90%.

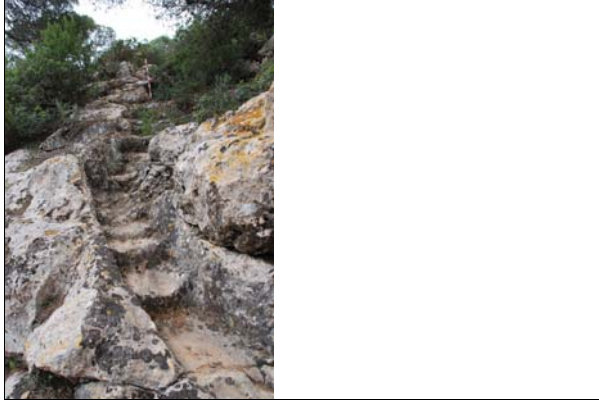
Descripción: Escalera recortada en la roca.

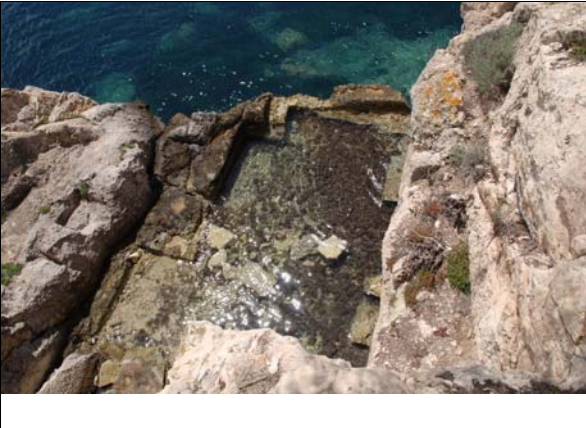
Descripción: Trazas de extracción en la roca.

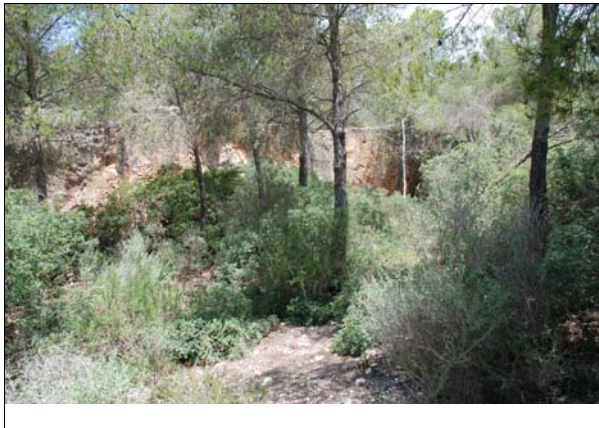
Descripción: Cantera en la ladera.

Nombre de la unidad	4.2 Canteras
Asociadas a la cueva de arenisca se observa una serie de recortes muy angulosos en forma de cubo en la zona que se relacionan con la extracción de bloques de arenisca. Las zonas de extracción se sitúan a dos niveles. Un primer nivel se localiza a ras de mar lo que permite un transporte fácil de los bloques en barca. El segundo se ubica a cotas más altas, a unos 15 o 20 metros del nivel del mar en la ladera y hasta a 50 m. al interior. Esta parte del conjunto se muestra muy tapada por la vegetación.	
Nombre de la unidad	4.3 Escalera
En el lado opuesto a la cantera, en la otra ladera de la cala, se sitúan dos tramos de escalera de tipo irregular recortadas en la roca siguiendo el trazado de la pendiente. Esta escalera da entrada y salida a la cala, constituyendo su acceso principal. El primer tramo mide 13.8 m. de longitud y el segundo 6 m. Estas escaleras se encuentran muy erosionadas por el continuo tránsito de personas, aunque su estado de conservación es aceptable, entre 50 y 90%.
