1. Nombre e identificación del conjunto

Id Conjunto	Nombre del conjunto	Categoría/Subcategoría
042	Ses Rotes Llargues	Arqueológico
Nº Catálogo PGOU	Nº Carta Arqueológica	Uso actual
042	13/42	Abandonado
Unidades asociadas al	Elementos asociados a la unidad	
42.1 Ses Rotes Llargues		
Fecha de la catalogación	Fecha última revisión	Equipo responsable
03/2008	03/2008	D. Alberó, M. Calvo

42.1 Ses Rotes Llargues

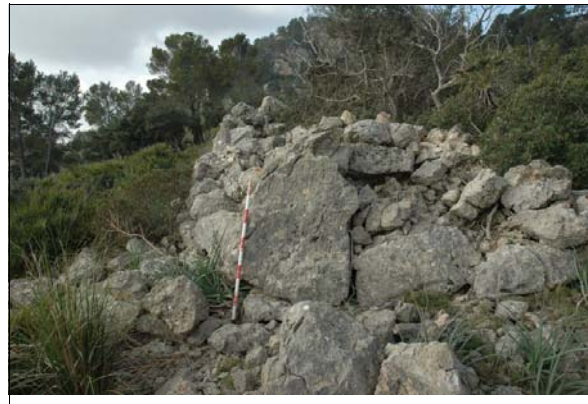
Descripción: Vista del muro norte.

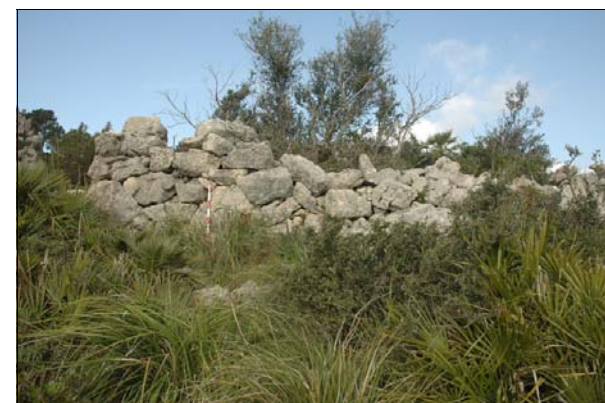
Descripción: Vista principal de la estructura.

Se trata de una estructura irregular con planta de tendencia trapezoidal que utiliza la roca madre, a la que se adosan el resto de elementos, como muro oeste de 8.1 m de longitud. Esta roca seguramente fue retocada para cumplir esta función y adecuarse a la configuración arquitectónica del asentamiento. Este muro aparece completado por un tramo ciclópeo de 3.5 m. La altura máxima de los muros, construidos con técnica ciclópea, es de 1.8 m. Los bloques tienen unas dimensiones medias de 0.7 x 0.5 x 0.4 m. El grosor del muro alcanza los 2.3 m. La cara norte mide 8.6 m. de longitud, la este 8.16 m. y la sur 5.6 m. Posiblemente la puerta se encuentra orientada a esta dirección.

En su interior se observa un acondicionamiento que consiste en una construcción rudimentaria de piedra seca destinada a la caza.

- Limpieza vegetal.
- Excavación.
- Consolidación.
