1. Nombre e identificación del conjunto

Id Conjunto	Nombre del conjunto	Categoría/Subcategoría
046	Turó de ses Abelles	Arqueológico
Nº Catálogo PGOU	Nº Carta Arqueológica	Uso actual
046	13/46	Abandonado
Unidades asociadas al	Elementos asociados a la unidad	
46. Turó de ses Abelles		
Fecha de la catalogación	Fecha última revisión	Equipo responsable
	04/2008	D. Alberó; M. Calvo

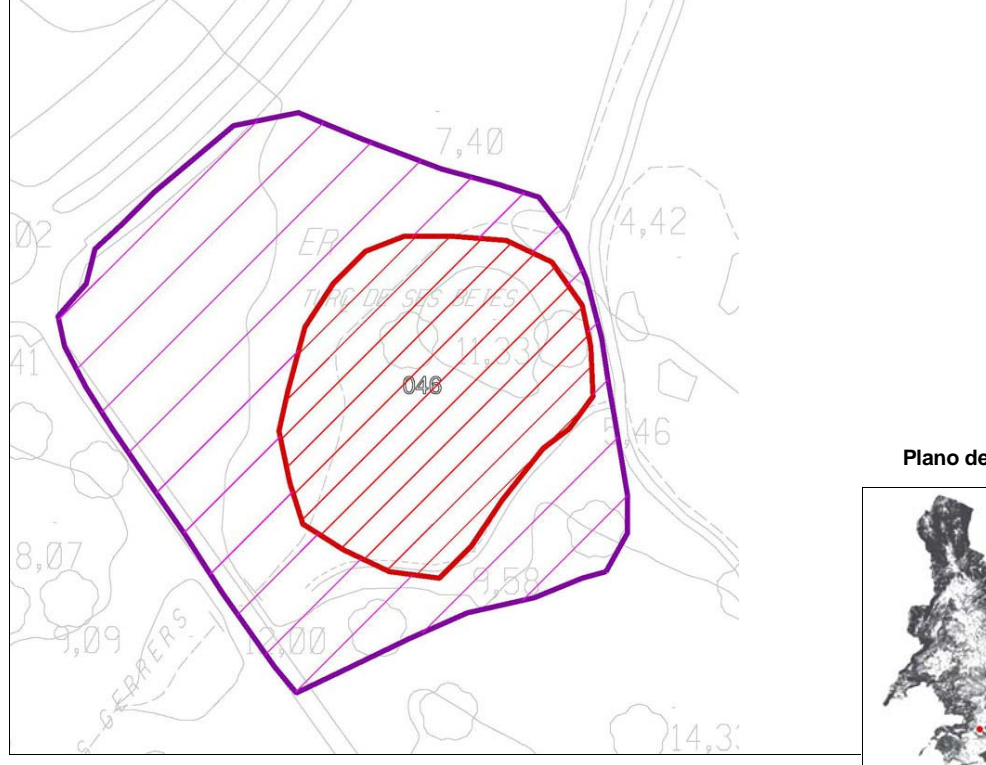
Delimitación del yacimiento

— Area de respeto y control del conjunto

— Area de delimitación del conjunto
