POZOS

B) PARTES CONSTITUTIVAS Y FUNCIONAMIENTO.

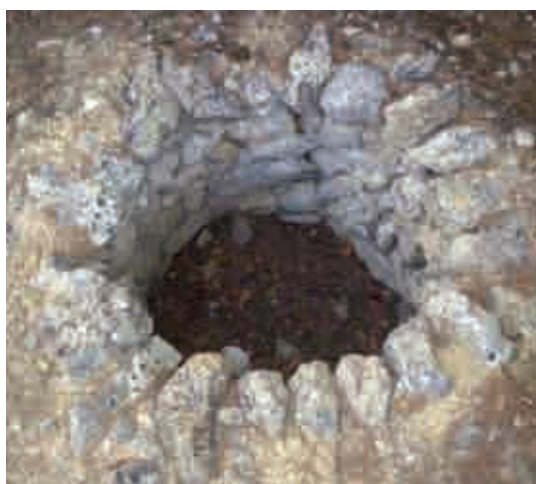
Figura 133. "Pou de roter" (Pou de Comallonga).

Como se ha comentado anteriormente, el *clot* está presente, como es lógico, en todas las unidades catalogadas. Sin embargo, se constata una tipología conocida tradicionalmente como *pou de roter*, que no posee otros elementos constructivos. Se trata de pozos arquitectónicamente muy simples, como el Pou de Comallonga, el Pou de Son Rei y Sa Font des Poll, que sólo tienen las paredes revestidas de piedra hasta llegar a la boca, que se encuentra al nivel del terreno en el que se ubican. Estos pozos están localizados en un entorno rural, donde el agua era aprovechada para consumo humano y agropecuario por parte de las clases más bajas de la sociedad. Las personas que utilizaban estos pozos se encargaban de roturar bosques con fines agroganaderos y tenían un acceso limitado a fuentes de agua. Los recursos disponibles en superficie eran de mala calidad y poco regulares, lo que habría provocado la creación de estos elementos, con la finalidad de evitar enfermedades derivadas de la utilización de aguas superficiales insalubres (Parets 1981).

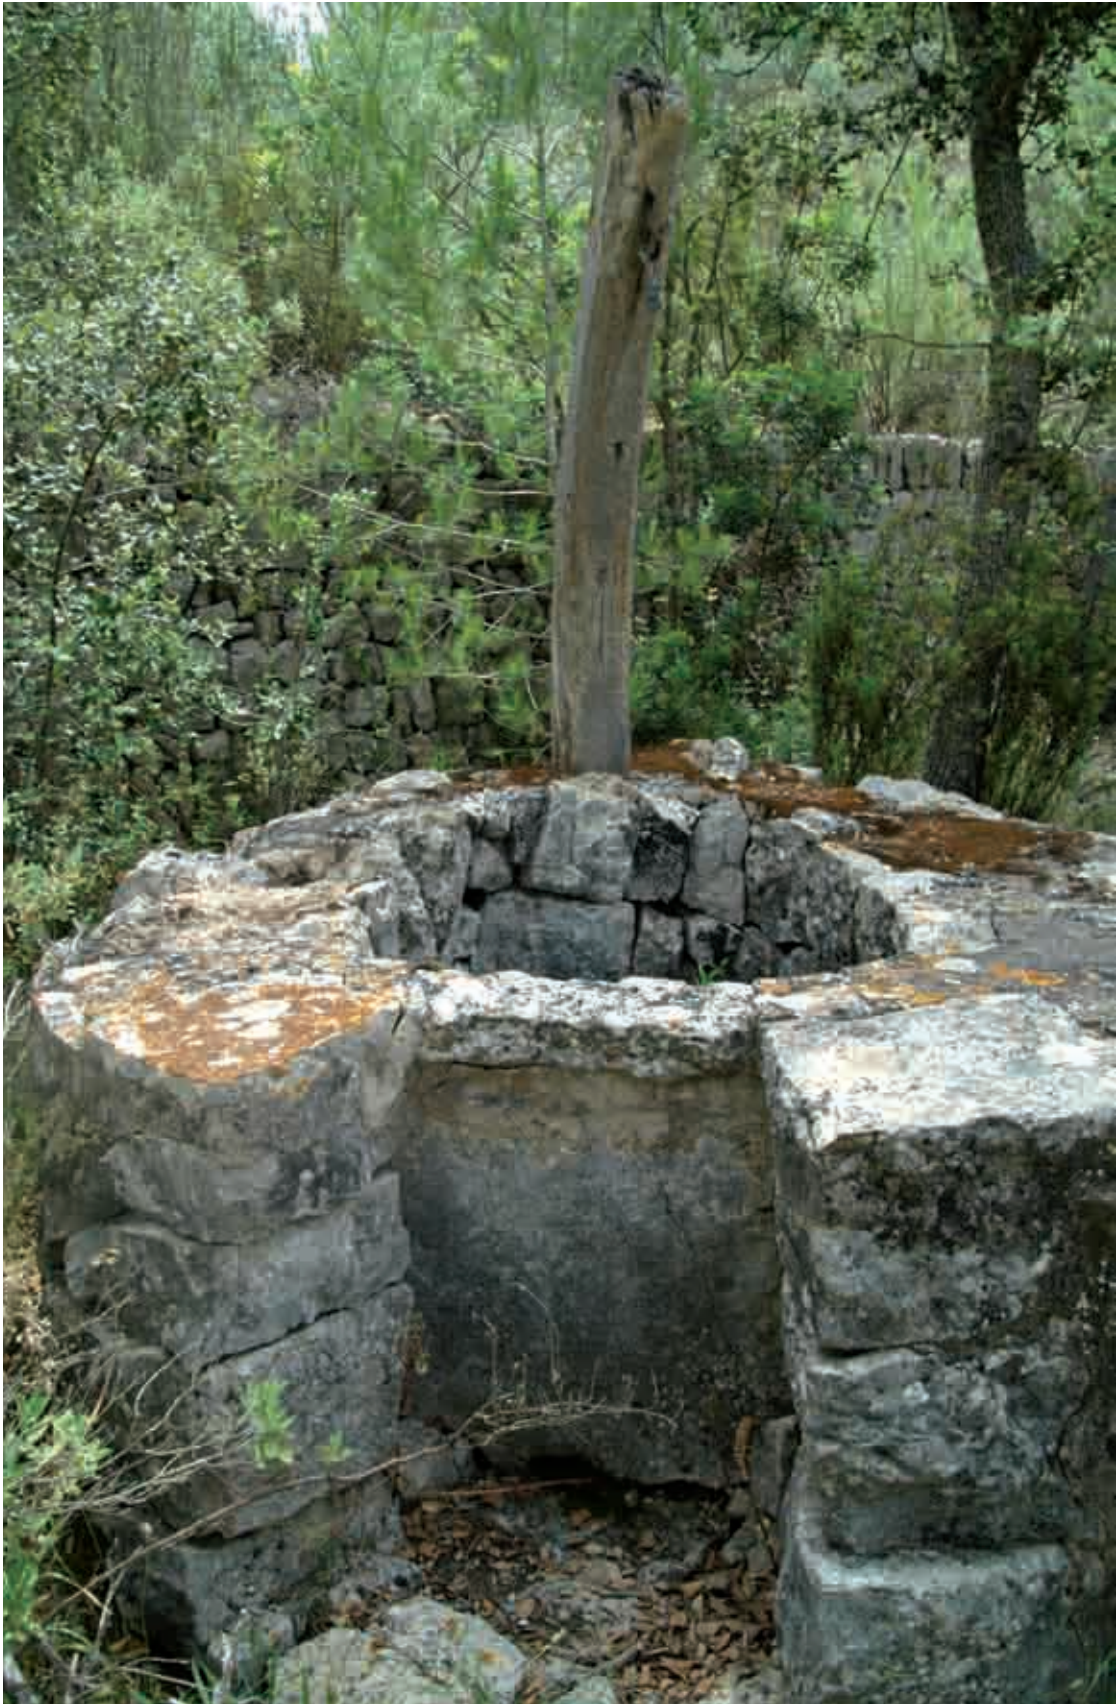
Figura 134. Pozo de la tipología caracterizada por localizar su acceso en el cuello (Pou de sa Cova de Son Boronat).

Una de las tipologías de pozo con *cintell* o *coll* más comunes del término (Pou de Mofarés, Pou de Valldurgent, Pou de Son Roig Est, Pou de Son Claret, Pou de sa Cova de Son Boronat, Pou de sa Sínia y Pou de ses Algorfes) se caracteriza por la eliminación del doble muro del cuello en un tramo de su trazado, con la finalidad de instalar, en el paramento interno, losas de arenisca o piedra calcárea; excepcionalmente, se utiliza también un murete de *pedra en verd*. Esta característica constructiva se realiza para facilitar el acceso al pozo y la subsiguiente recogida de agua. Se trata de pozos que no suelen tener cubierta y son característicos de épocas más antiguas, constituyendo una tipología muy común en las Baleares (Ordinas 1999; Serra Rodríguez 2005a; Andreu Galmés 2008: 185). Por otro lado, uno de los pozos más interesantes del término en lo que a configuración del cuello se refiere, lo constituye el Pou de Son Roig Oest (fig. 135). Este pozo presenta un cuello de gran tamaño, de 4 m de diámetro, con una puerta adintelada para acceder a su interior.

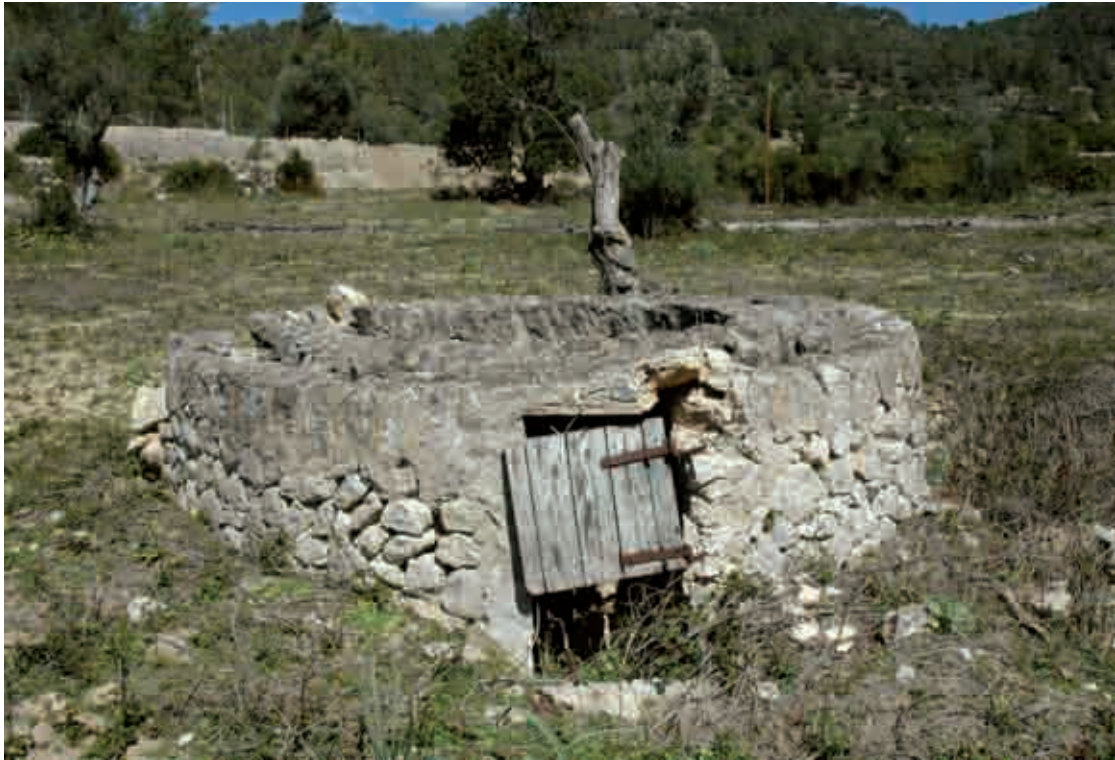
Figura 135. Cuello de gran tamaño con puerta de acceso integrada del pozo de Son Roig Oest.

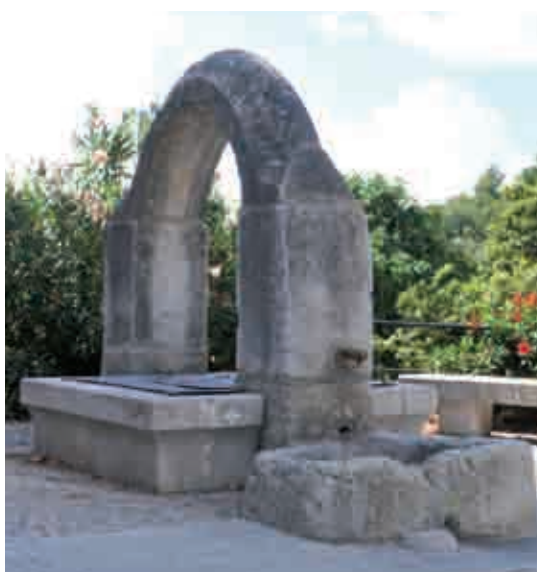
Figura 136. Pou Nou: Pozo urbano con pica adosada en Es Capdellà.

travesero en la parte superior. Por otro lado, uno de los pocos pozos urbanos que tienen pilares de piedra es el comunal datado en el siglo XVIII, conocido como Pou Nou de Es Capdellà. Su finalidad principal fue la de abastecer de agua para consumo humano, aunque parece ser que la pica adosada al pilar del pozo sirvió también como abrevadero para animales. En este pozo, los pilares, constituidos por bloques de piedra calcárea tallados, se asientan directamente sobre el suelo, integrándose en el cuello del pozo. Sobre ellos se apoya un arco, que cumple la función de travesero. El arco tiene forma ojival y está constituido por dos bloques de piedra caliza talladas *ex professo* y una dovela central o clave, en cuya cara interna se inserta un orificio, en el que se ubicaría antiguamente la polea o *corriola*. Finalmente, en un entorno completamente diferente, se sitúa el Pou de ses Sínies, en la finca de Galatzó (Terrasa García 2008a: 54). Este pozo presenta una prolongación del cuello por todos los lados excepto por donde se extrae el agua. De esta forma, se conforma una estructura de planta semicircular, realizada con técnica de *pedra en verd* con junta recrecida, desde donde se puede ubicar el travesero. Esta tipología de pozo se ha documentado en otras zonas de Mallorca (Andreu Galmés 2006; Andreu Galmés 2008: 187).

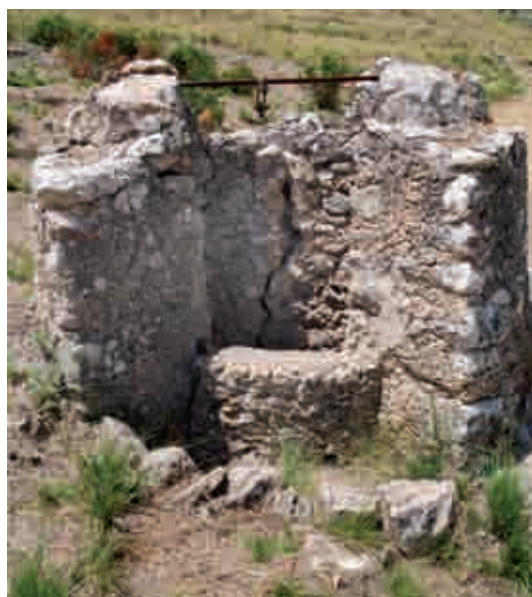
Figura 137. Pozo de ses Sínies (Galatzó).

Respecto a los pilares, hay tres pozos en el término (Pou Nou, Pou des Barral y Pou de ses Sínies) que muestran características arquitectónicas más complejas. Por un lado, el Pou des Barral, situado en un entorno rural, presenta pilares muy deteriorados, consistentes en bloques de arenisca trabados con mortero, que permiten instalar un

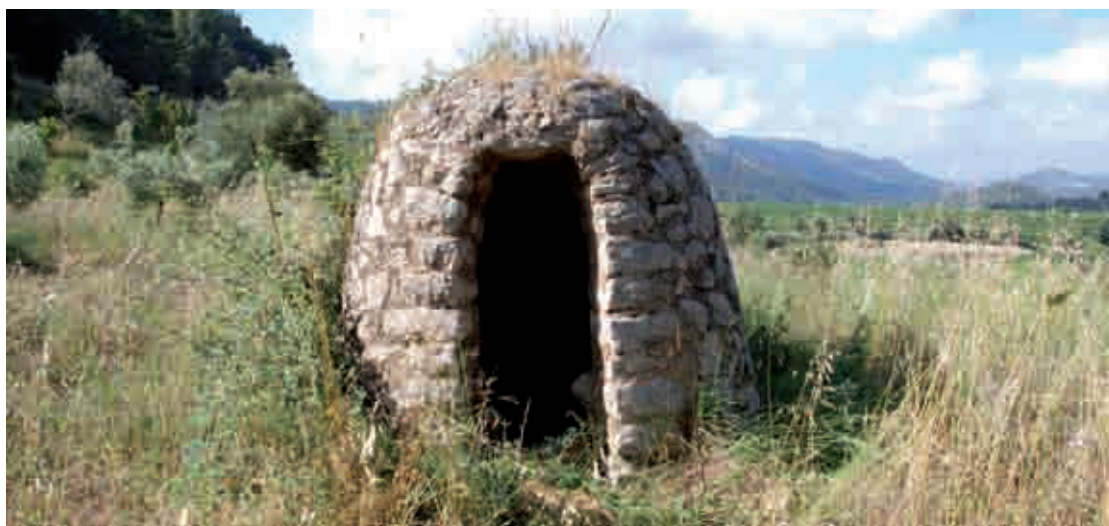
Figura 138. Pou de sa Font de sa Puríssima (Valldurgent).

cubierta a doble vertiente (Pou de capelleta de Son Roig). En la cúpula se suele dejar un hueco para poder fijar la polea (Pou de sa Vinya). Por otro lado, la *capelleta* presenta una obertura o acceso que puede estar delimitada por un dintel de piedra (Pou de sa Font de sa Puríssima) o de madera (Pou de Son Sastre). Por esta obertura se accede a recoger el agua. La técnica utilizada en la construcción del cuello y la capilla es la *pedra en verd*. En algunos casos, toda la cara interna de la *capelleta* se puede encontrar revestida por mortero de cal y arena (Pou de sa Jaia, Pou de sa

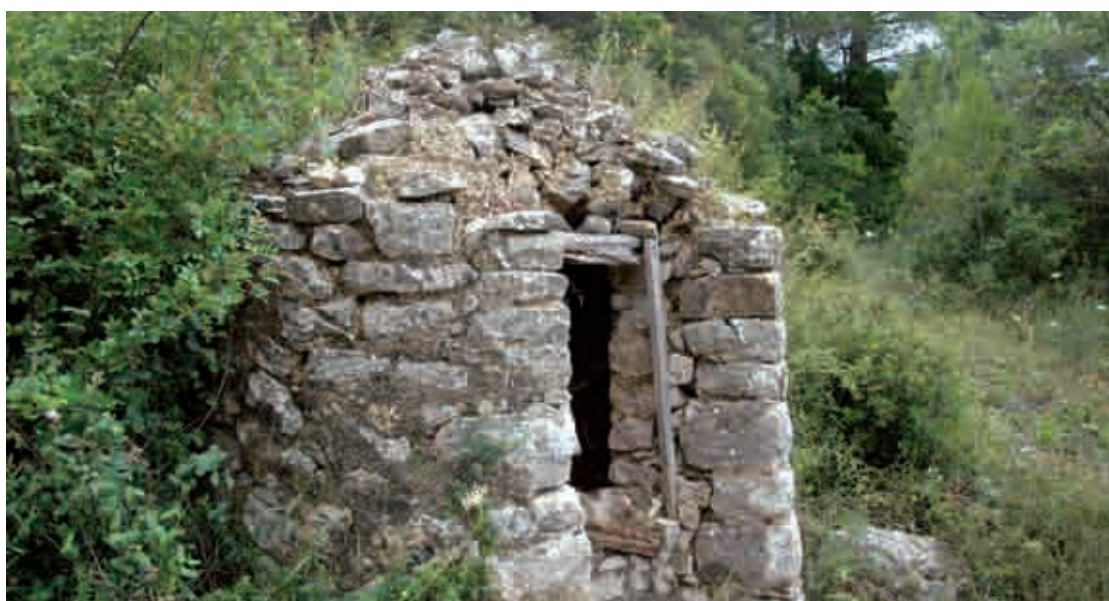
Figura 139. Pou de sa Jaia (Son Sastre).

Vinya). Finalmente, en dos de estos pozos (Pou de sa Jaia, Pou de Son Sastre) se documenta la instalación de una puerta de madera, para evitar caídas involuntarias.

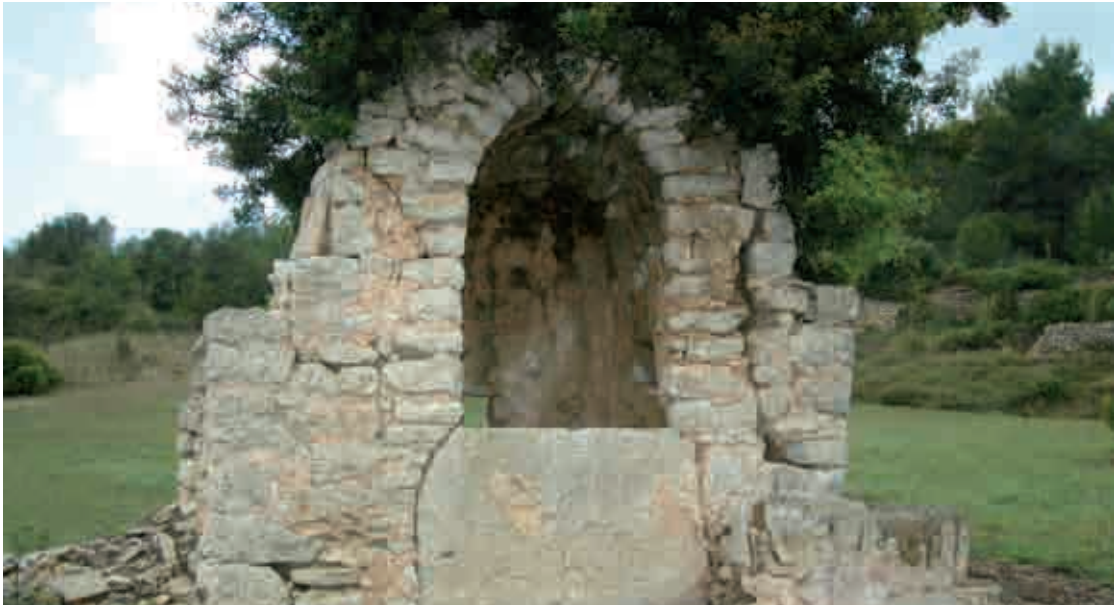
Figura 140. Pou de sa Vinya (Son Sastre).

No se conoce con exactitud la cronología de esta tipología de pozos en el término, aunque con toda probabilidad sean de época contemporánea o moderna. Uno de los pocos indicios disponibles es la inscripción "1822" observada en la losa frontal del Pou de sa Vinya (Son Sastre), que dataría el momento de su construcción.

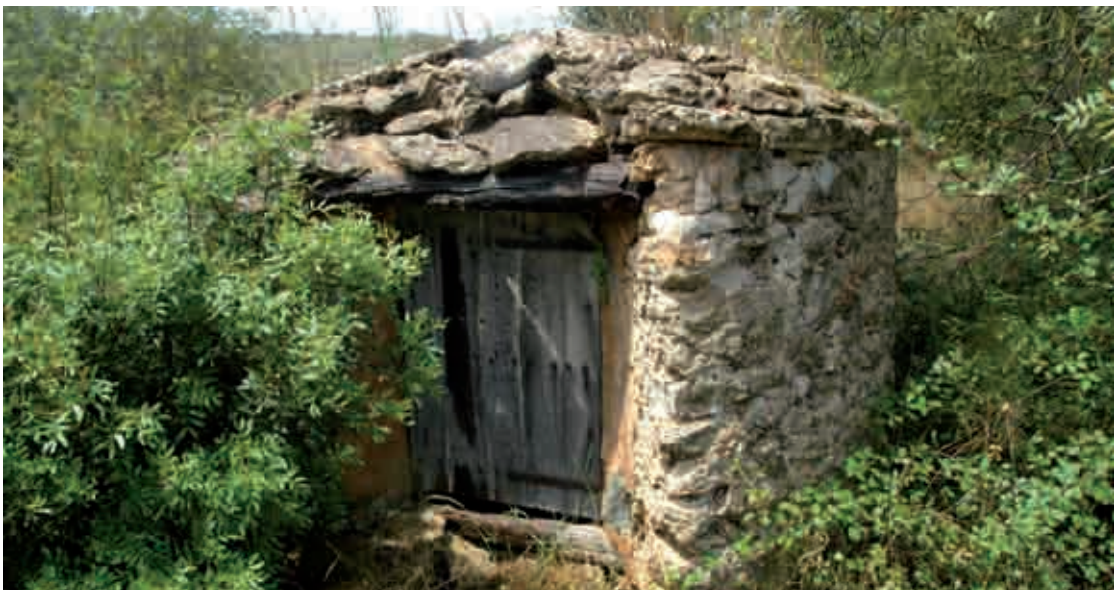
Figura 141. Pou de Son Sastre.

La *capelleta* suele confeccionarse con losas planas (Pou de Son Sastre, Pou de sa clastra de Son Sastre) y, especialmente, mediante aproximación de hiladas (Pou de Valldurgent, Pou de sa Vinya, Pou de sa Jaia, Pou de sa Font de sa Puríssima, Pou de Son Alfonso, Pou de ses Algorfes, Pou de Can Verger). Otros casos más excepcionales son aquéllos en los que se ha realizado una

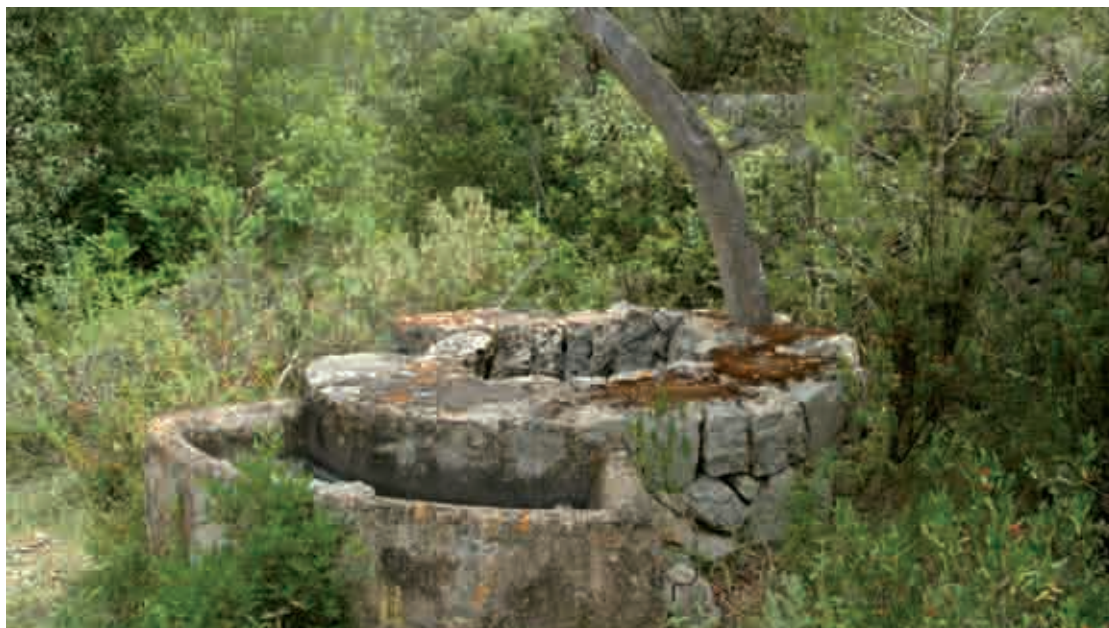
Figura 142. Pou de Son Boronat con travesero de madera y abrevadero.

observar la utilización de distintas tipologías y materiales. Así, el travesero puede ser de una pieza de madera ligeramente curvada, elegida *ex professo* y encajada verticalmente en el cuello del pozo (Pou de sa Cova de Son Boronat, Pou de sa Sínia). En casos más excepcionales, se documentan traveseros de piedra (Pou Nou de Es Capdellà) y algunos otros presentan un travesero de hierro (Pou de Son Roig, Pou de ses Sínies), que puede formar una sola pieza con

las columnas (Pou de Son Boronat, Pou de sa Creu¹²⁰ y Pou de Cas Ferrer). En estos últimos

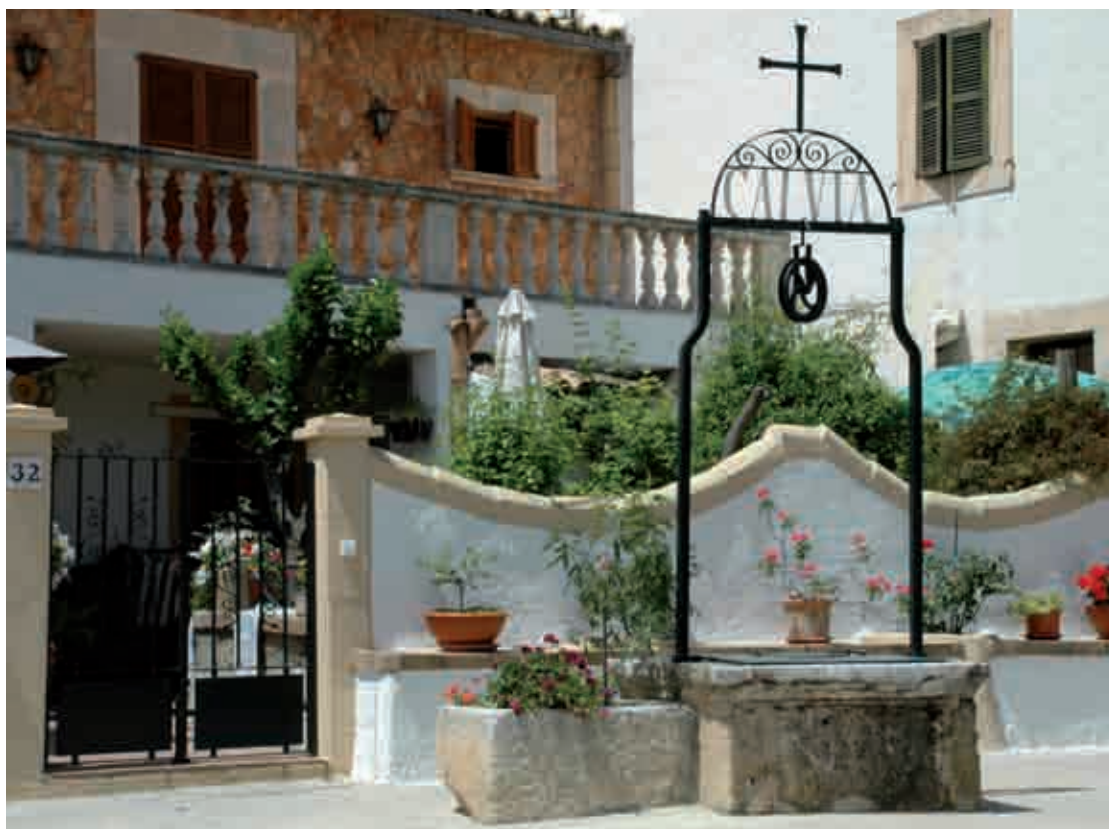
Figura 143. Pou de sa Creu de Calvià.

120 Este pozo se sitúa en el emplazamiento de la antigua *Creu de Terme* de piedra, que indicaba la entrada al pueblo. Actualmente, una cruz de hierro remata el arco del pozo.

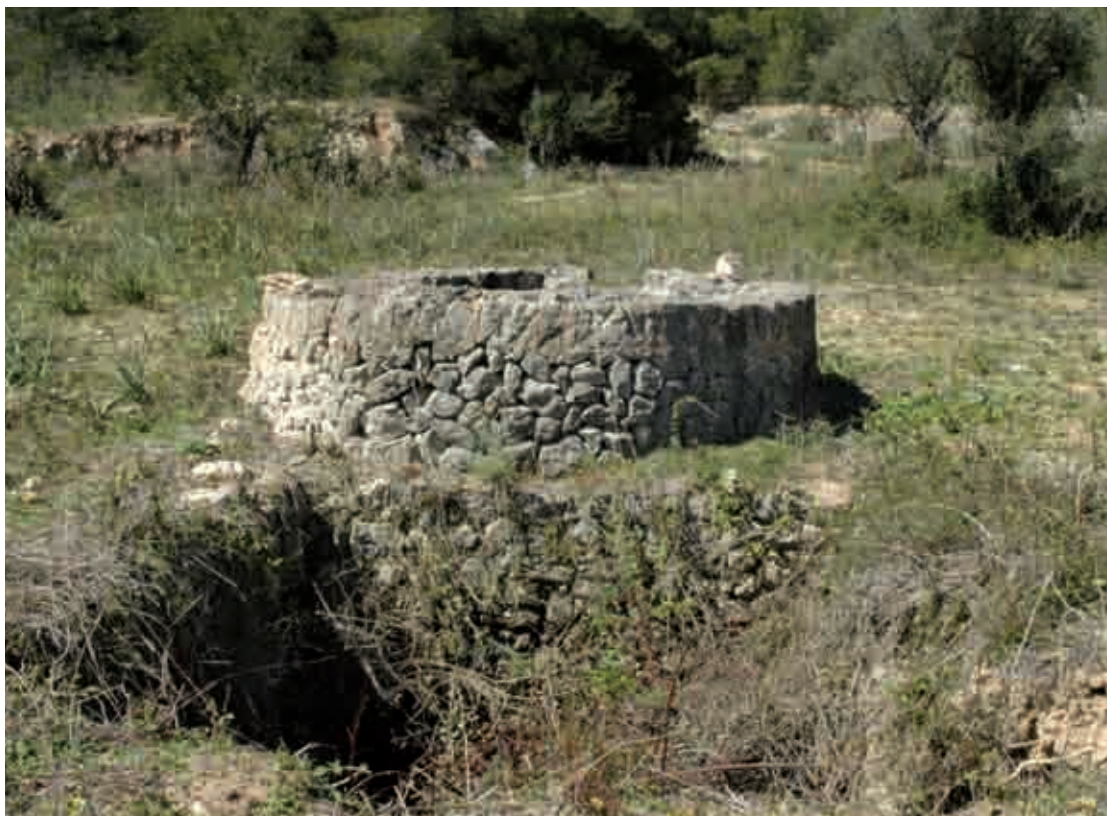
Figura 144. Pou de Son Roig Oest con embalse de almacenamiento adosado.

Es Capdellà, Pou de sa Vinya). Otro tipo de pica puede constituirse a partir de losas de piedra revestidas de mortero (Pou de capelleta de Valldurgent). Con ambas técnicas se consigue un recipiente en el que se puede ir vertiendo el agua extraída. Finalmente, en el Pou de Son Roig Oest, de grandes dimensiones, se ha documentado la presencia de un estanque o *safareig* adosado.

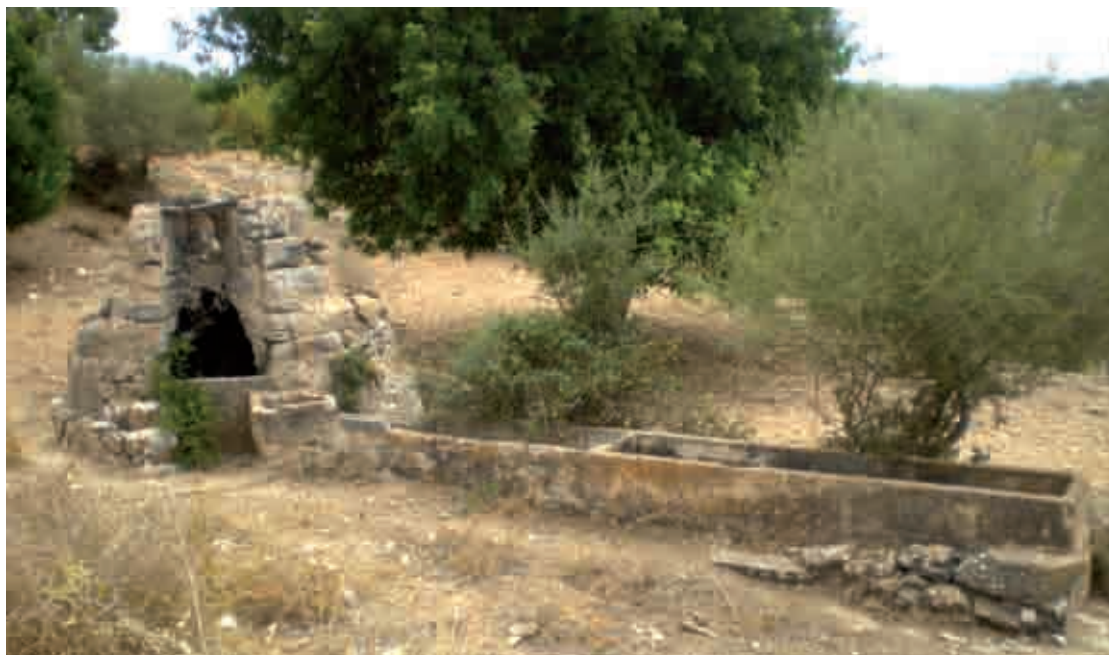
Figura 145. Pou de ses Algorfes con abrevadero circular y rectangular.

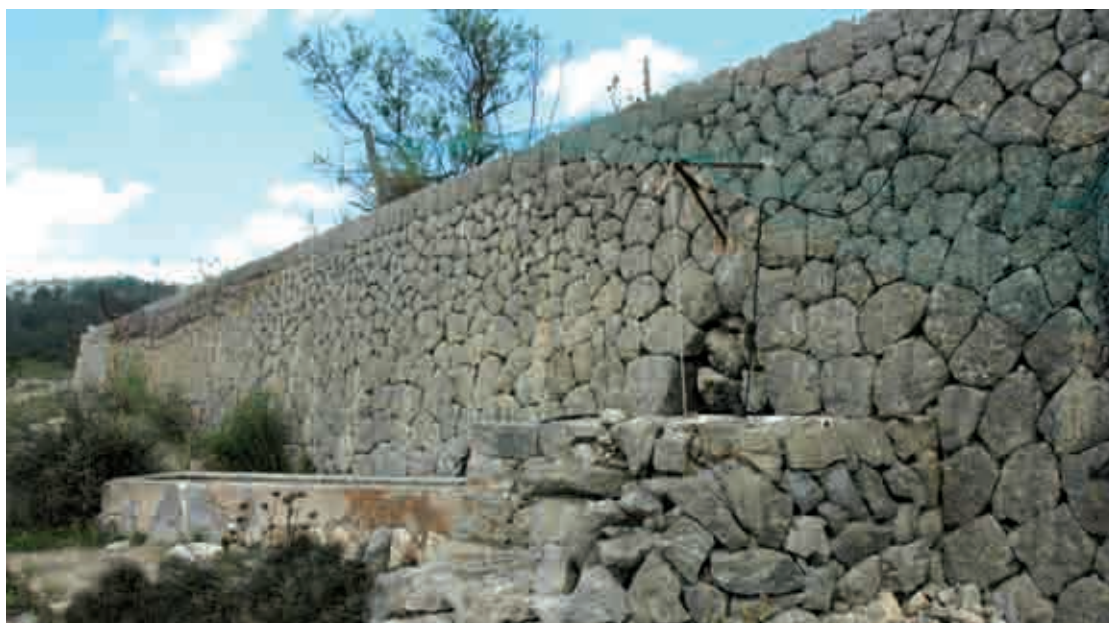
Figura 146. Pozo rural con abrevadero de la "possessió" de Son Roig integrado en una pared seca.

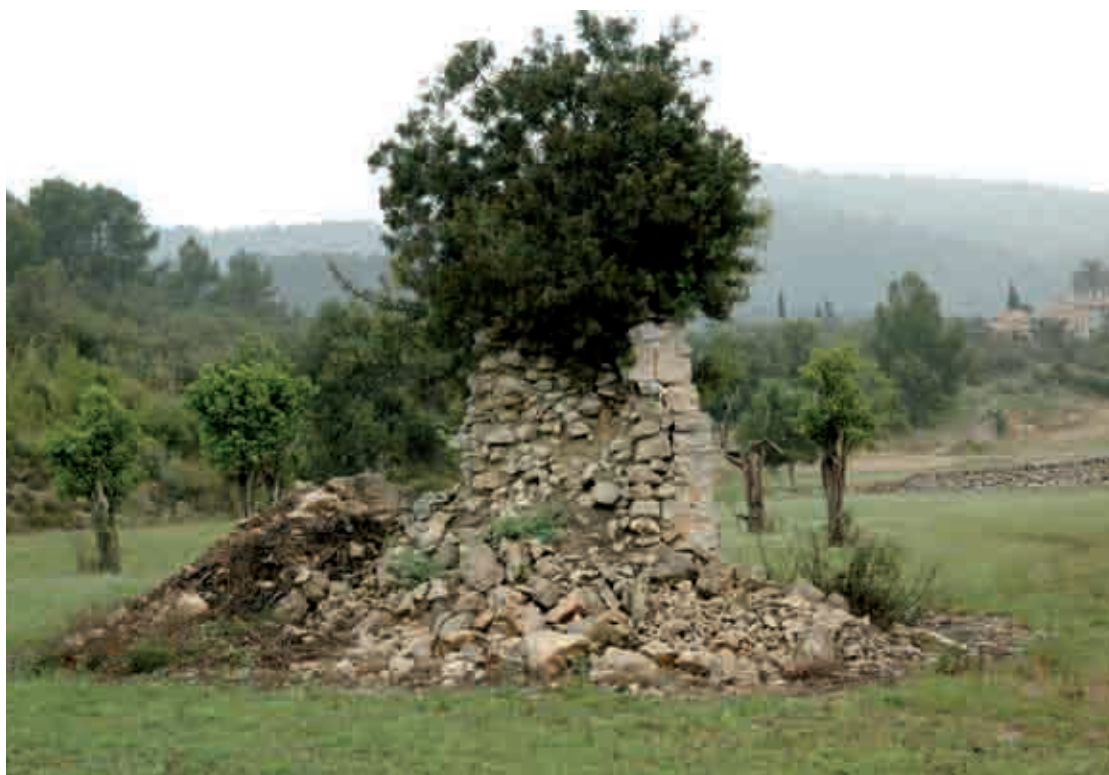
Figura 148. Estado de conservación deficiente del Pou de sa Vinya.

En otros casos, los pozos presentan el cuello o los pilares deteriorados (Pou de Valldurgent, Pou de Son Roig, Pou de Son Roig Oest, Pou d'es Barral, etc.). En el caso de los de *capelleta*, suele ser habitual que parte de las mismas estén derrumbadas, poniendo en peligro al resto del

elemento etnográfico (Pou de sa Vinya). Finalmente, es frecuente en los pozos documentados la ausencia recurrente de aquellos elementos accesorios, que no son de carácter estructural. En este sentido, nos referimos especialmente a la falta de traveseros, poleas y cubos que permitan completar el conjunto, así como desarrollar la función para la que fueron diseñados.
